Prüfbericht Nr. PB 3.2/23-099-2

vom 22. März 2024

Gegenstand: Feuerwiderstandsprüfung an einer tragenden, raumabschlie-
ßenden und wärmedämmenden Wandkonstruktion in Mas-
sivbauweise nach DIN EN 1365-1:2013-08 bei einseitiger
Brandbeanspruchung nach der Einheits-Temperatur-Zeit-
kurve gemäß DIN EN 1363-1:2020-05.

Auftraggeber: Penzkofer Bau GmbH
Straßfeld 20
94209 Regen

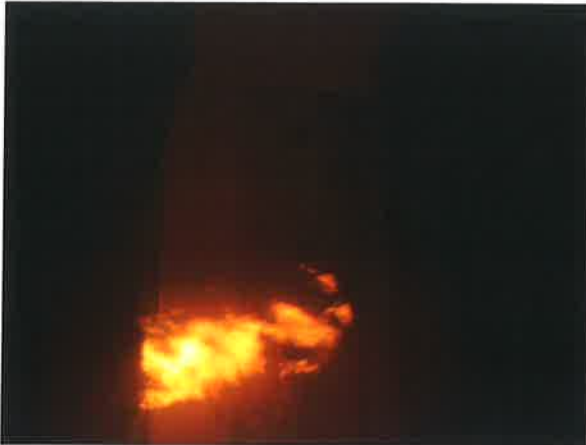
01:15	Schwarzfärbung der Probekörperoberfläche.	F
06:38	Probekörperoberfläche komplett schwarz gefärbt, würfelartige Rissbildung auf Oberfläche der Lamellen.	F

Bild 7: Prüfminute 1 – Schwarzfärbung der Probekörperoberfläche.

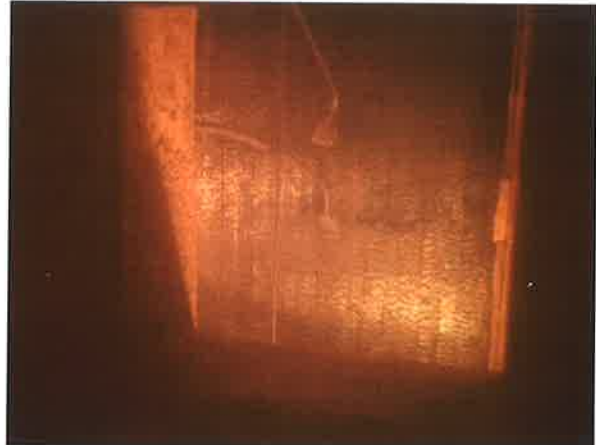
Bild 8: Prüfminute 6 – Oberfläche komplett schwarz gefärbt, Würfelartige Rissbildung auf der Oberfläche der Lamellen.

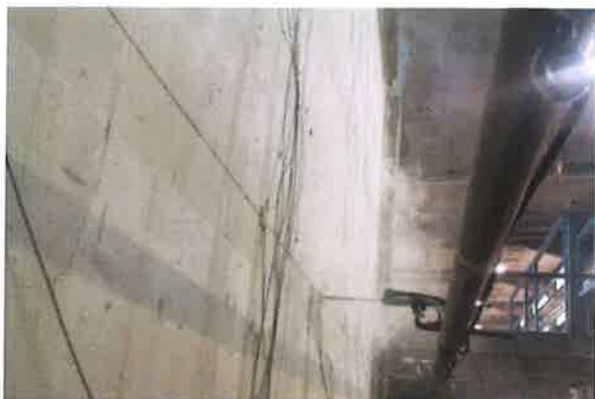
07:15	Mäßiger Rauchaustritt aus Vertikalfugen des Probekörpers.	FA
11:45	Kein Rauchaustritt aus Vertikalfugen des Probekörpers mehr.	FA
23:50	Anhaltender, Mäßiger Rauchaustritt aus Vertikalfugen des Probekörpers.	FA

Bild 9: Prüfminute 7 – Mäßiger Rauchaustritt aus Vertikalfuge des Probekörpers.

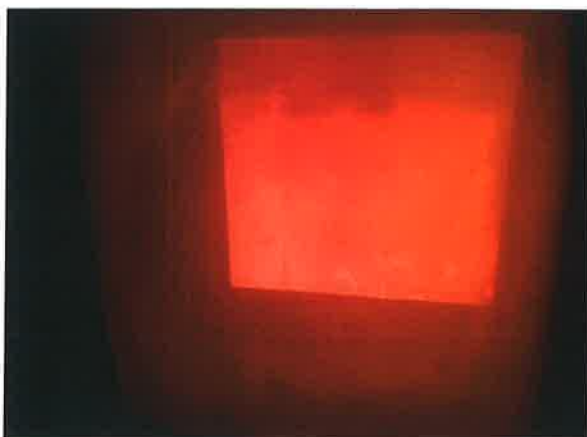
24:00	Würfelartige Rissbildung auf Oberfläche der Lamellen, Fugenübergänge der Lamellendeckschicht ausgeprägt.	F
29:30	Vollbrand, Sichtprüfung vollständig unterbrochen.	F

Bild 11: Prüfminute 29 – Vollbrand, Sichtprüfung vollständig unterbrochen.

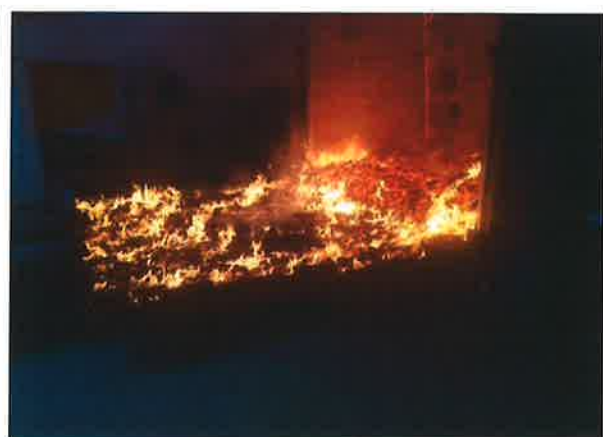
96:00	Tragfähigkeitsversagen des Probekörpers.	-
96:00	Ende der Feuerwiderstandsprüfung.	-
+ 02:30	Entnahme des Probekörpers aus dem Prüfofen.	-
+ 07:00	Probekörper vollständig abgelöscht. Entnahme der Restquerschnitte.	-

Bild 12: Ende der Feuerwiderstandsprüfung infolge Tragfähigkeitsversagen der Prüfkonstruktion.

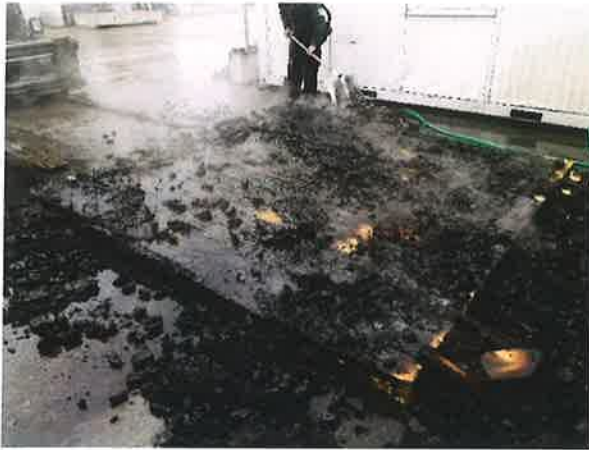
Bild 13: Ablösen und Entfernung der Kohleschicht des ausgebauten Prüfkörpers, vor der Entnahme der Restquerschnitte.

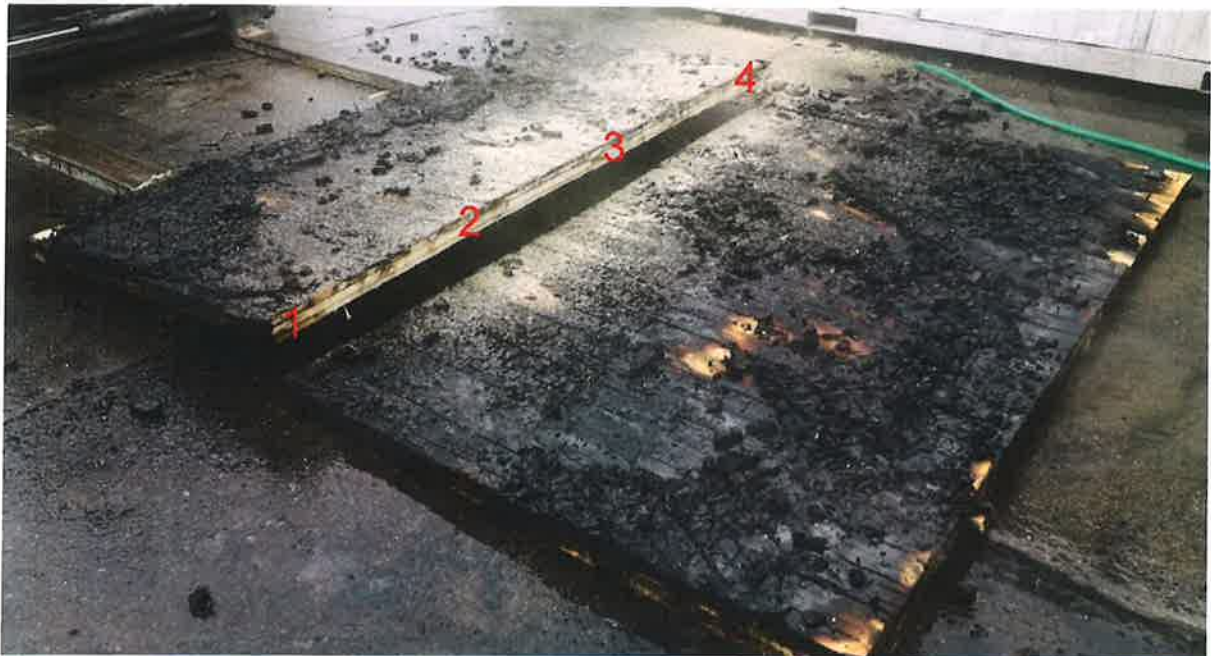
Bild 14: Blick auf den abgelöschten Probekörper. Zur Dokumentation des Restquerschnittes wurde der Probekörper ca. 1500 mm vom oberen Rand aufgetrennt.
