## Prüfbericht Nr. PB 3.2/23-099-1

**Gegenstand:** Feuerwiderstandsprüfung an einer tragenden, raumabschlie-  
ßenden und wärmedämmenden Wandkonstruktion in Holz-  
Massivbauweise nach DIN EN 1365-1:2013-08 bei einseitiger  
Brandbeanspruchung nach der Einheits-Temperatur-  
Zeitkurve gemäß DIN EN 1363-1:2020-05.

**Auftraggeber:** Penzkofer Bau GmbH  
Straßfeld 20  
94209 Regen

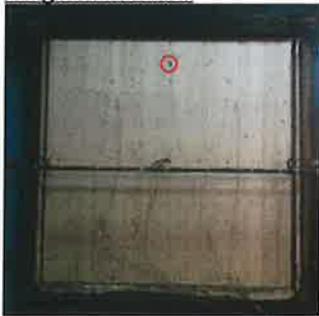
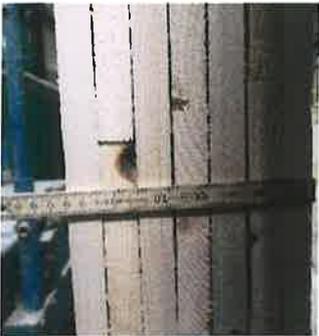
<u>Brettsperrholz-Wandelement von der Ansicht der feuerabgewandten Wandseite B:</u> Geometrische Abmessungen: $l \times b \times d = 3000 \times 3000 \times 160 \text{ mm}$ Lagenausbildung feuerzugewandt zu feuerabgewandt: 1. Lage = Vertikallage (90°) 2. Lage = Querlage (0°) 3. Lage = Vertikallage (90°) 4. Lage = Diagonallage (60°) 5. Lage = Vertikallage (90°) 6. Lage = Diagonallage (-60°) 7. Lage = Vertikallage (90°) Lagen $\Sigma = 160 \text{ mm}$ : 22,8 22,8 22,8 22,8 22,8 22,8 22,8 Max. Geometrische Abmessungen der Einzellamellen: Vertikal: $l \times b \times d = 3000 \times 184,75 \times 22,8 \text{ mm}$ Horizontal: $l \times b \times d = 3000 \times 160 \times 22,8 \text{ mm}$ Diagonal: $l \times b \times d = 3500 \times 160 \times 22,8 \text{ mm}$	<u>Verbindungsmittel Lamellen:</u> „Beck LignoLoc“ Holznägel gemäß ETA <sup>1)</sup> : 23/0041 bzw. abZ <sup>2)</sup> : Z-9.1-899 verbunden Geometrische Abmessungen: $D \times l = \varnothing 4,7 \times 90 \text{ mm}$ Die Nägel wurden abwechselnd mittig in kreuzenden Lamellen von der feuerabgewandten und feuerzugewandten Seite eingepresst. <u>Achsabstände der Verbindungsmittel:</u> vertikal a: ~ 160 mm horizontal b: ~ 187,75 mm <u>Versatz der Verbindungsmittel feuerzu- und feuerabgewandt:</u> horizontal c: ~ 94 mm Transportöffnung, wie im Bild rot markiert, in 350 mm Abstand zur oberen Bauteilgrenze, über gesamter Probekörpertiefe mit Rockwool Sonorock verstopft. Fugenübergänge an den Einzellamellen stumpf und dicht verschlossen. Fugenbreite = 1 mm Geometrische Abmessungen der Transportöffnung: $D \times t = \varnothing 30 \times 160 \text{ mm}$

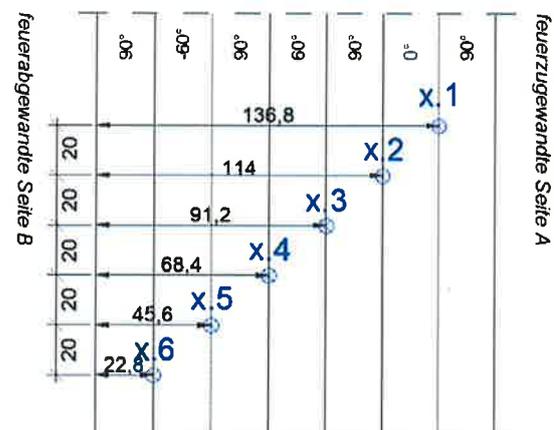
Abbildung 1: Exemplarische Darstellung der Messtechnikanordnung im Probekörper.

Ebene 1	22,8 mm von der feuerzugewandten Oberfläche der Wandkonstruktion
Ebene 2	45,6 mm von der feuerzugewandten Oberfläche der Wandkonstruktion
Ebene 3	68,4 mm von der feuerzugewandten Oberfläche der Wandkonstruktion
Ebene 4	91,2 mm von der feuerzugewandten Oberfläche der Wandkonstruktion
Ebene 5	114 mm von der feuerzugewandten Oberfläche der Wandkonstruktion
Ebene 6	136,8 mm von der feuerzugewandten Oberfläche der Wandkonstruktion

Zum Nachweis der Temperaturen auf der feuerabgewandten Seite des Prüfkörpers wurden 18 NiCr-Ni-Thermoelemente gemäß DIN EN 1363-1:2020-05, Abschnitt 4.5.1.2 in Verbindung mit DIN EN 1365-1:2013-08 zur Messung der Oberflächentemperatur verwendet. Zusätzlich wurden weitere 30 Thermoelemente in fünf, voneinander unabhängigen Bereichen innerhalb der Wandkonstruktion in 6 verschiedenen Ebenen, vom Auftraggeber angeordnet und von Mitarbeitern der MFGPA Leipzig GmbH eingesetzt (Siehe Anlage 2).

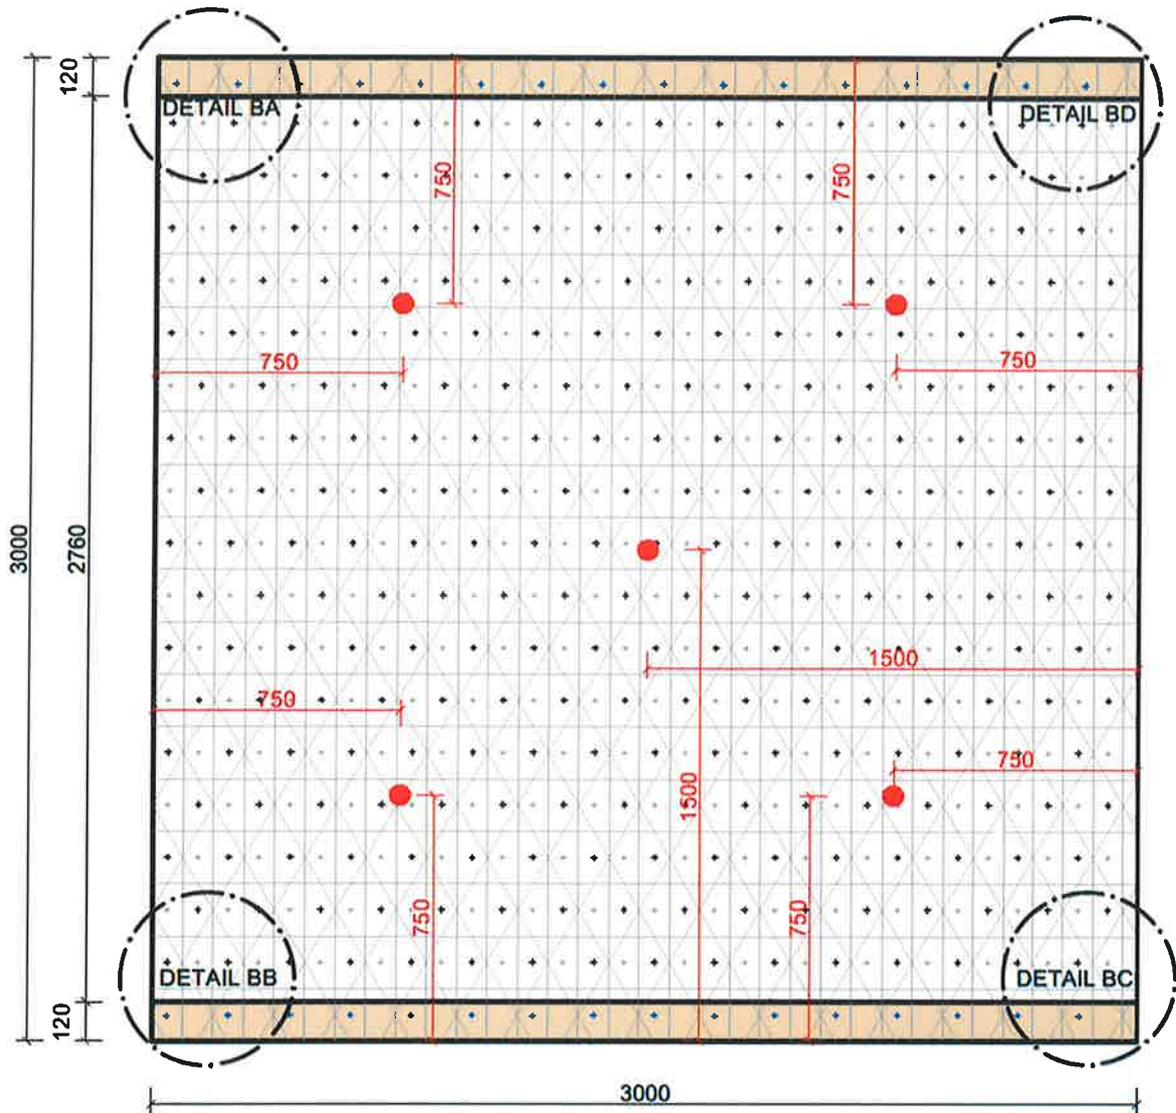
Abbildung 1 Ansicht des Probekörpers von der feuerzugewandten Wandseite A.

Brandversuch	Lamellenlagen	[-]	7-lagig
	Höhe Prüfkörper	[mm]	3000
	Breite Prüfkörper	[mm]	3000
	Dicke Prüfkörper	[mm]	160
	Dicke Lamellen	[mm]	22,8
	Breite Lamellen	[mm]	variabel (vertikal 184,75; diagonal und horizontal 160)
	Holznägel	[-]	Lignoloc Holznägel (d=4,7mm   l=90mm) nach abZ: Z-9.1-899
	Schrauben	[-]	d=6mm l=160mm
Anzahl Prüfkörper	[-]	2

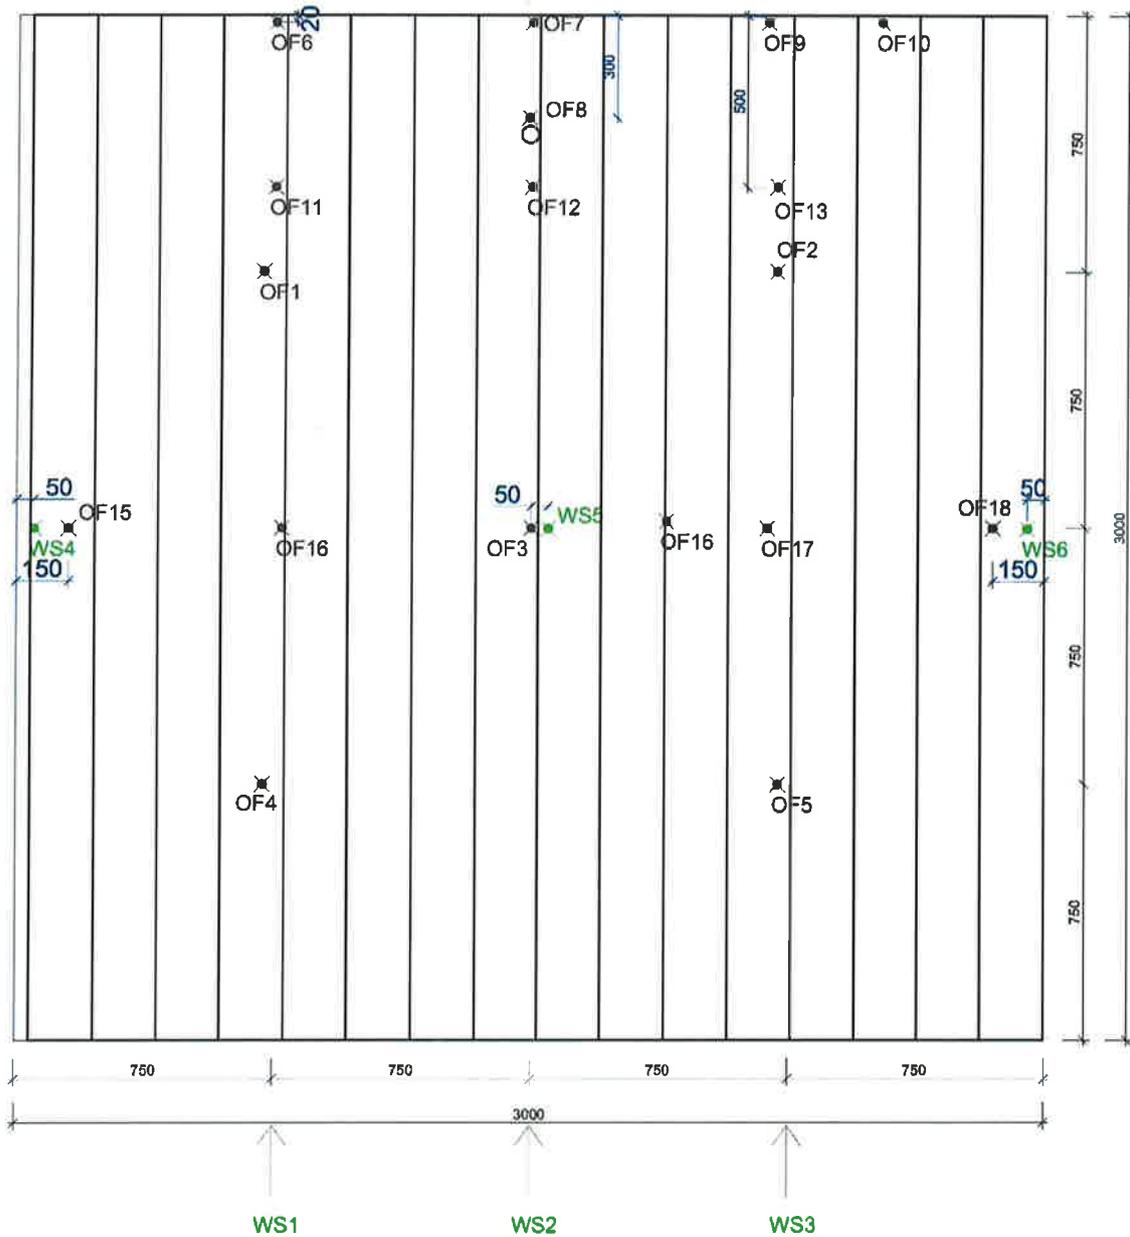
Abbildung 4 Anordnung der Messstellen auf der Probekörperoberfläche (feuerabgewandt)

- Horizontale Wegaufnehmer  
WSXX
- \* Oberflächenthermoelemente  
OF1
- Baulteilgrenzen
- Bemaßungslinien
- Plattenstärke Gipskarton

Zur Messung und Aufzeichnung der Verformungen wurden an drei verschiedenen Stellen in halber Wandhöhe (Messung der horizontalen Verformung) sowie an drei Stellen am Fußpunkt der Wandkonstruktion (Messung der vertikalen Verformung) potentiometrische Wegsensoren installiert.

Die Messstellenanordnung sowie die Lage der Wegsensoren kann Anlage 2 entnommen werden.

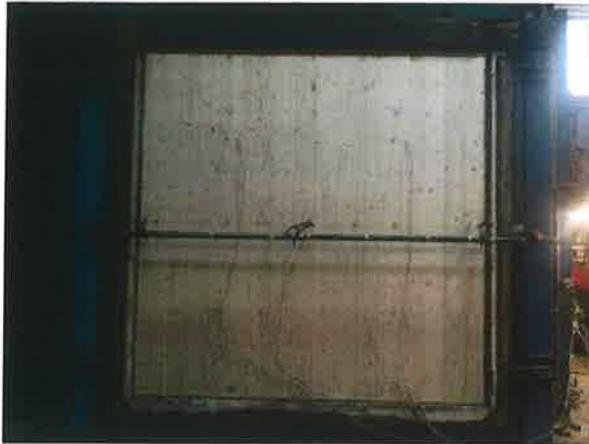
**Bild 1:** Ansicht der fertiggestellten Massivholzkonstruktion von der feuerabgewandten Wandseite B im eingebauten Zustand.

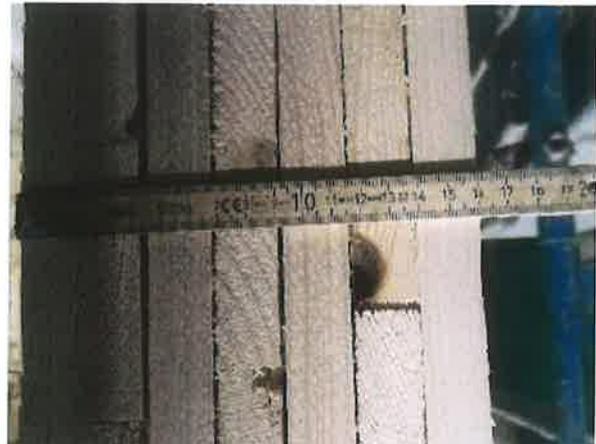
**Bild 2:** Blick auf den Querschnitt des Probekörpers bestehend aus 7 Lagen Nadelholz.

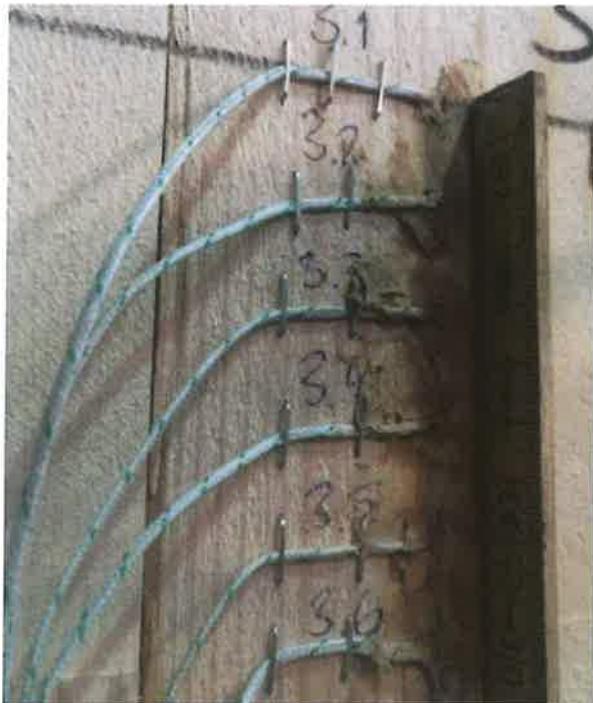
**Bild 3:** Exemplarische Detailansicht der in den verschiedenen Messebenen eingebrachten Thermoelemente im Bereich der Position 3 auf der feuerabgewandten Wandseite B.

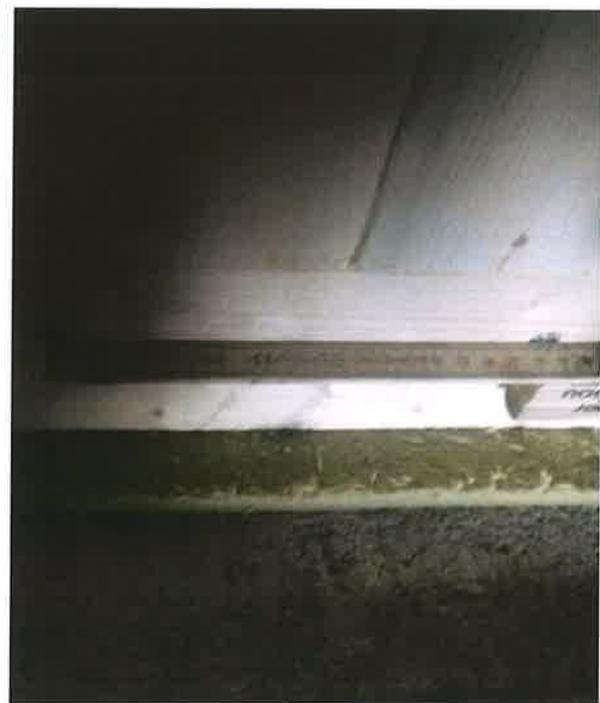
**Bild 4:** Ansicht des Laschenbretts an der Unterseite der feuerzugewandten Wandseite A.

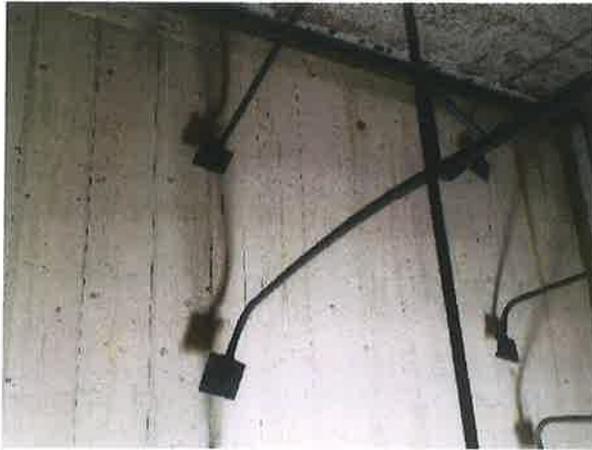
*Bild 5: Blick auf die feuerzugewandte Wandseite A vor dem Start der Feuerwiderstandsprüfung.*

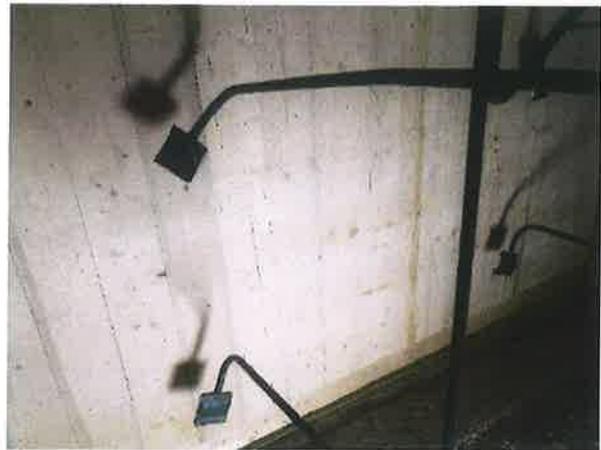
*Bild 6: Blick auf die feuerzugewandte Wandseite A vor dem Start der Feuerwiderstandsprüfung.*

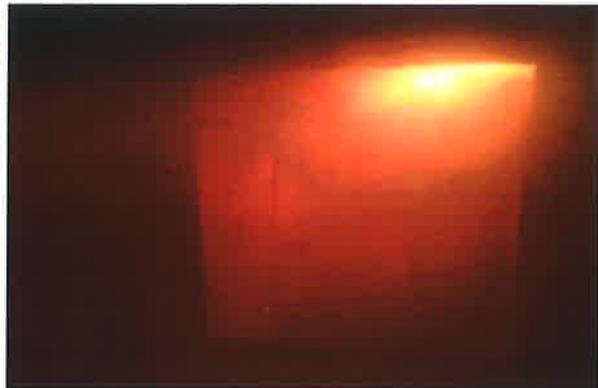
**Bild 8:** Prüfminute 3 – Schwarzfärbung der Probekörperoberfläche.

00:00	Start der Feuerwiderstandsprüfung.	-
03:45	Schwarzfärbung der Probekörperoberfläche.	F
04:20	Geringfügiger Rauchaustritt aus Fugenübergang im Bereich der Oberflächenmessstelle OF8.	FA

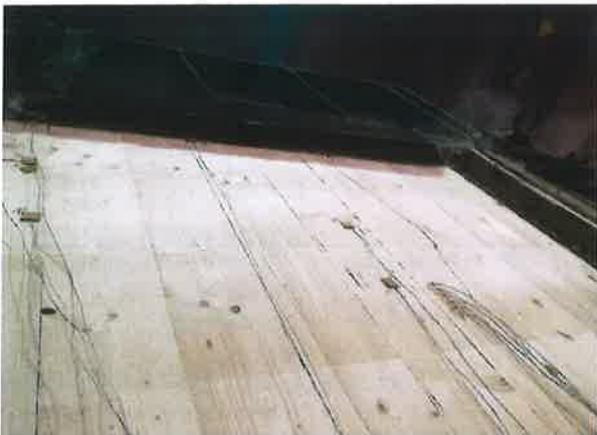
**Bild 9:** Prüfminute 4 – Geringfügiger Rauchaustritt aus Fugenübergang im Bereich der Oberflächenmessstelle OF8.

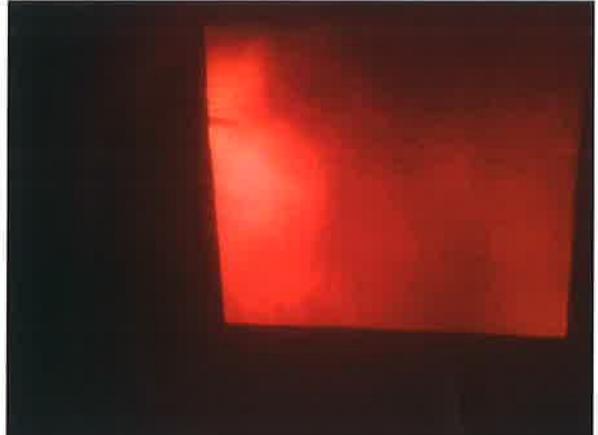
**Bild 10:** Prüfminute 11 – Vollbrand, Sichtprüfung nur eingeschränkt möglich. Fugenübergänge der Lamellen geöffnet, Oberfläche bereits stark pyrolysiert und quer zur Faserrichtung eingerissen.

11:30	Vollbrand, Sichtprüfung nur eingeschränkt möglich. Fugenübergänge der Lamellen geöffnet, Oberfläche bereits stark pyrolysiert und quer zur Faserrichtung eingerissen.	F

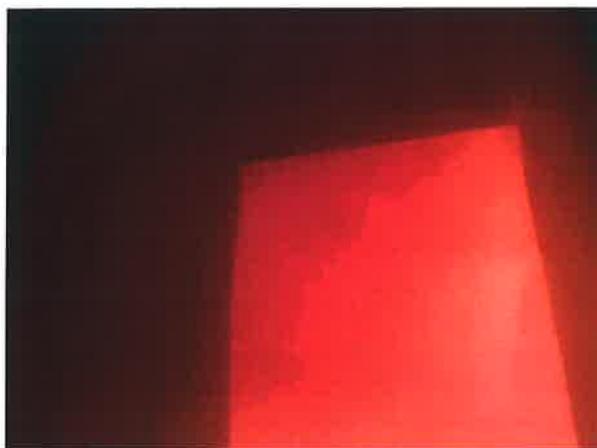
**Bild 11:** Prüfminute 26 – Vollbrand, Sichtprüfung vollständig unterbrochen.

26:00	Vollbrand, Sichtprüfung vollständig unterbrochen.	F
36:15	Beginn der Lastreduzierung von 90 kN/m auf 40 kN/m in Rücksprache mit dem Auftraggeber.	-

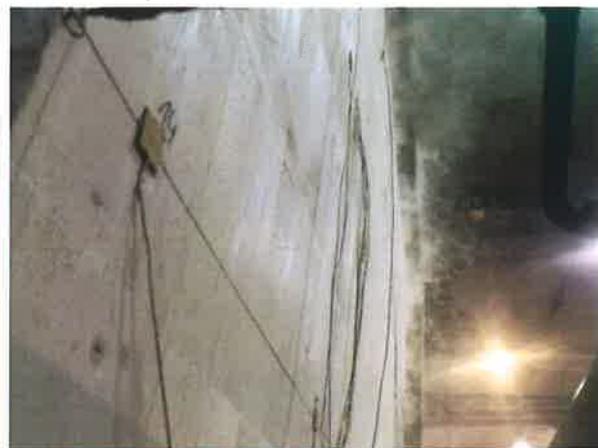
**Bild 12:** Prüfminute 65 – Mäßiger, dauerhafter Rauchaustritt aus den Vertikalfugen des Probekörpers.

36:45	Ende der Lastreduzierung von 90 kN/m auf 40 kN/m in Rücksprache mit dem Auftraggeber.	-
65:30	Mäßiger, dauerhafter Rauchaustritt aus Vertikalfugen des Probekörpers.	FA

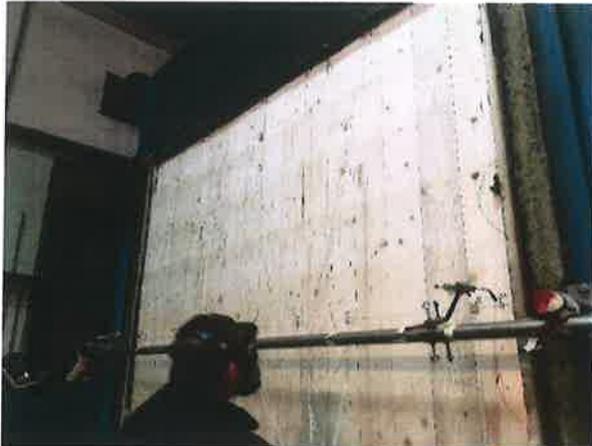
*Bild 13: Ende der Feuerwiderstandsprüfung. Rückbau der horizontalen Wegaufnehmer.*

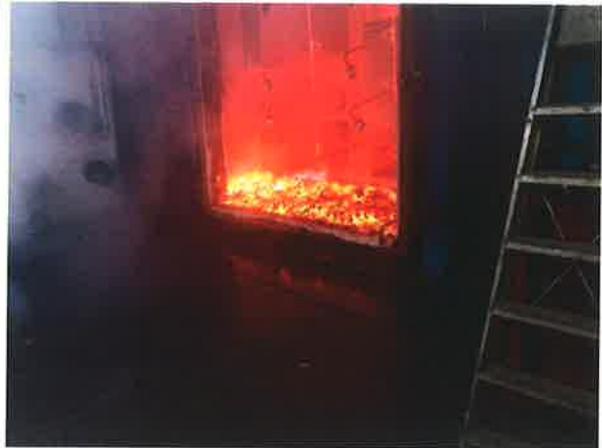
*Bild 14: Blick auf die brennenden abgefallenen Lagen des Probekörpers, nach der Entnahme aus dem Prüfofen.*

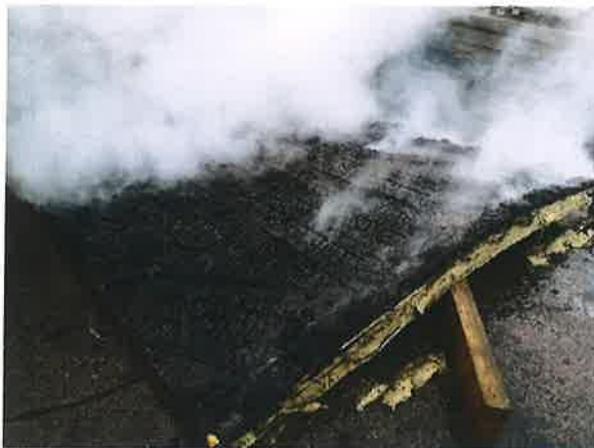
*Bild 15: Blick auf den abgelöschten Probekörper, vor der Aufnahme der Restquerschnitte.*

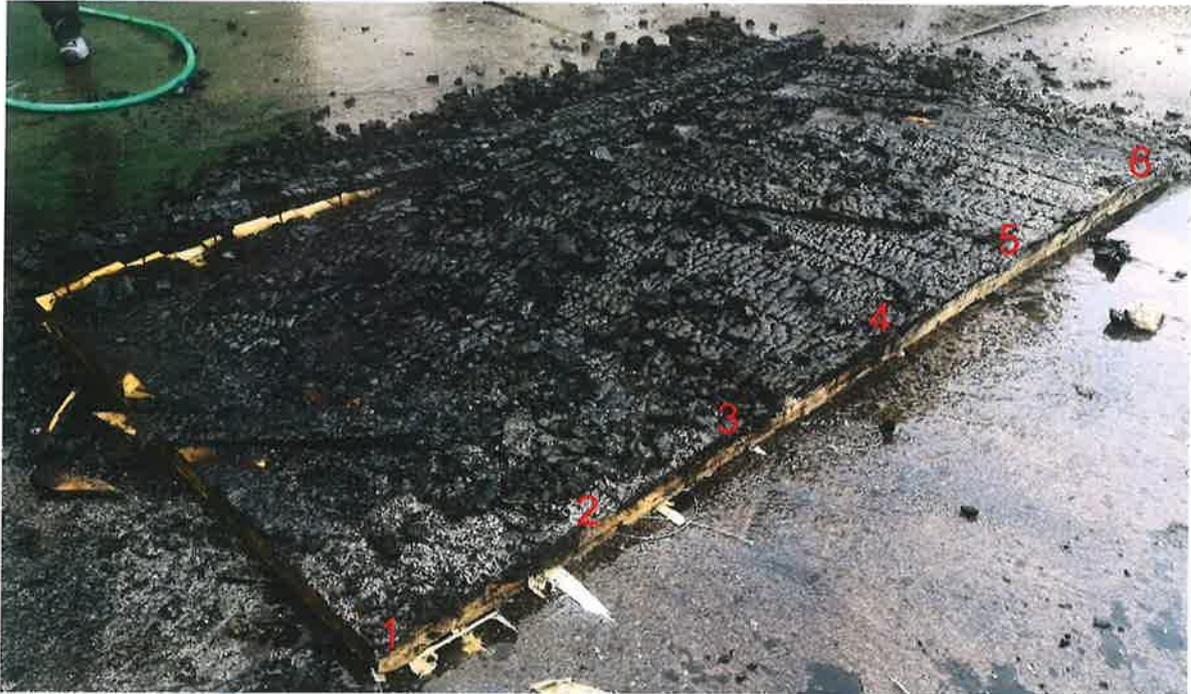
**Bild 16:** Blick auf den abgelöschten Probekörper. Zur Dokumentation des Restquerschnittes wurde der Probekörper ca. 1500 mm vom oberen Rand aufgetrennt.

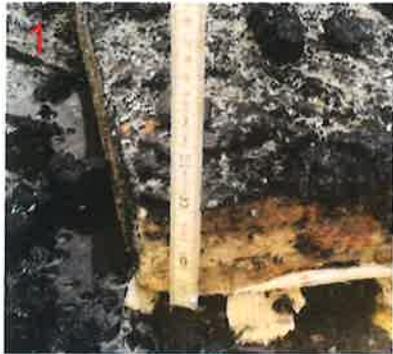
**Bild 17:** Restquerschnitt 1  
(ca. 70 mm)

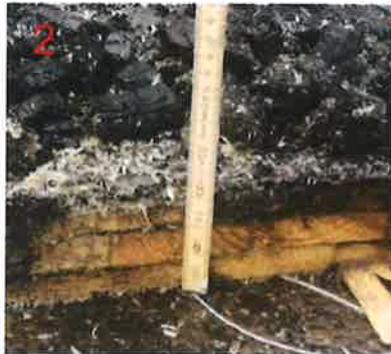
**Bild 18:** Restquerschnitt 2  
(ca. 65 mm)

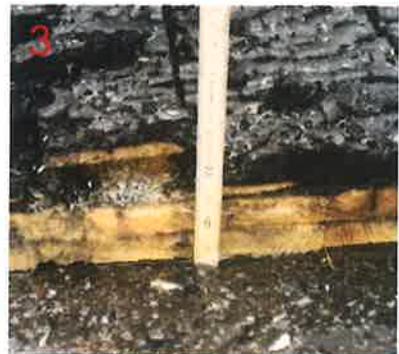
**Bild 19:** Restquerschnitt 3  
(ca. 65 mm)

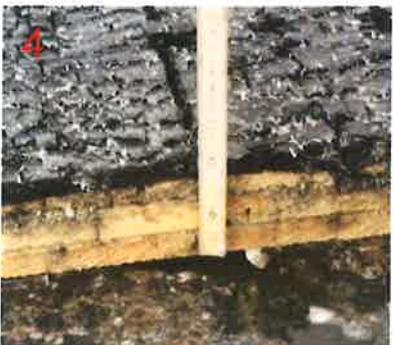
**Bild 20:** Restquerschnitt 4  
(ca. 65 mm)

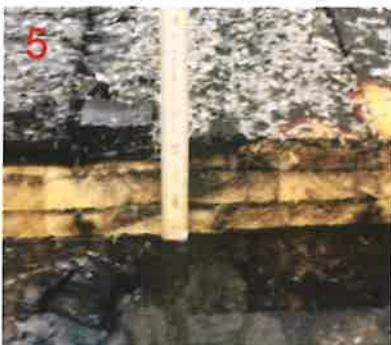
**Bild 21:** Restquerschnitt 5  
(ca. 75 mm)

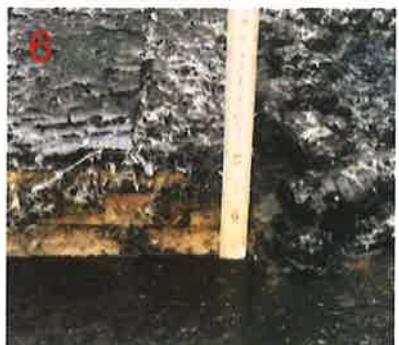
**Bild 22:** Restquerschnitt 6  
(ca. 65 mm)
